踏切でトラック立ち往生、頻発!

神戸市東灘区・踏切危険箇所

「低床貨物車、通行困難」阪急岡本駅の東側
阪急岡本駅から東約500メートルに位置する「小路踏切」(神戸市東灘区本山北町2)は、住宅街にある北側に向かって急な上り坂の手前にあります。
踏切を挟んで、北側の傾斜は16%あり、車体が後方に傾くため、車底部等が線路の溝に引っかかる危険性があります。

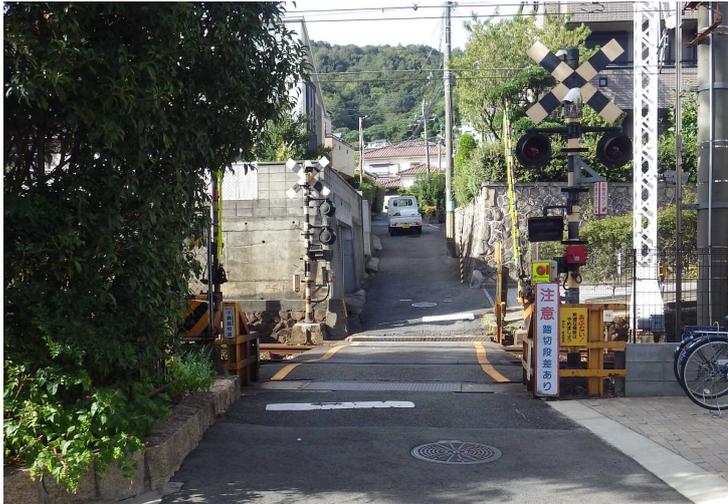
「小路踏切」
(山側に急な上り坂)

踏切を挟んで北側が急勾配の坂! トラックの後部バンパー等が線路の溝に!

- 踏切出口が急勾配となっているため、トラック等の後部バンパーや車底部の突起物等が線路の溝に引っかかり、立ち往生する事案が頻発しています。
- 令和4年10月6日にも同種事案が発生し、阪急電車の運行を約1時間止めるなど、大きな被害が発生しています。
- この踏切において、同様の事案が過去3件発生しています。
(東灘警察署認知件数)
